# RPPORT D'IMPACTS DES ACTIVITES DE LA SOCIETE MUMI

Etude d'impacts environnementaux négatifs sur  
les communautés riveraines

*Rapport de la Synergie ASADHO, POM, RRN sur la documentation du site touché par les impacts  
environnementaux et sociaux négatifs de l'entreprise MUTANDA MINING*

***Des périls environnementaux et sociaux passés sous silence dans les zones impactées par les activités extractives de l'entreprise MUTANDA MINING : « Pollution, déforestation et perte de la biodiversité »***

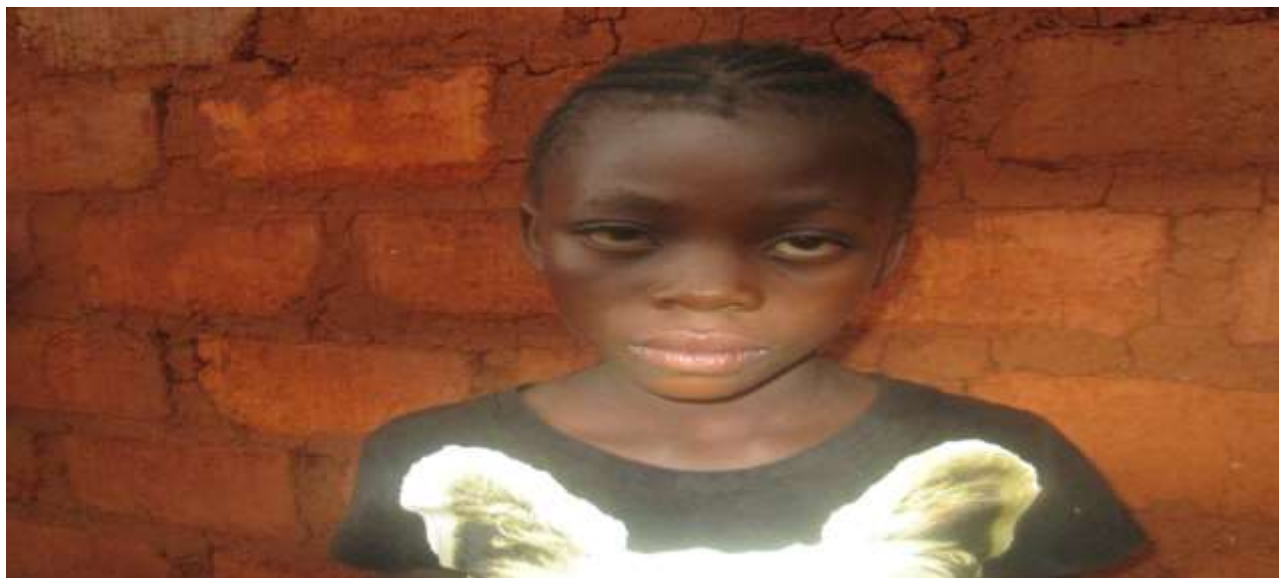
**Figure 2 : LES YEUX COLORES D'UNE DES VICTIMES**

Outre les bruits sonores, les poussières générées par les explosifs seraient à la base de certaines maladies dans la zone.

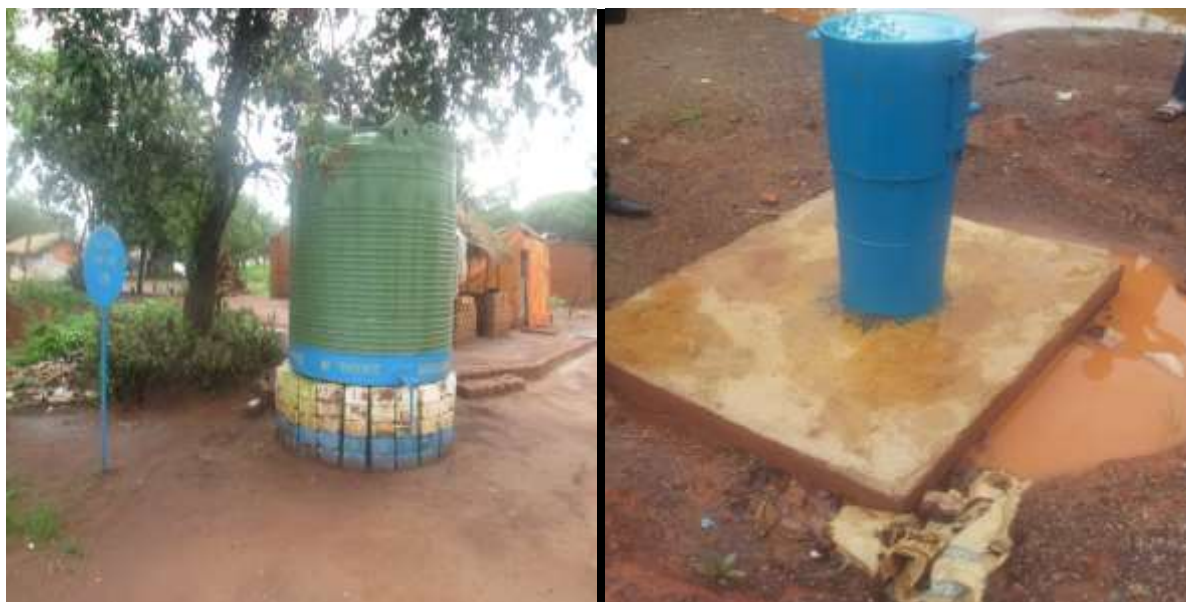
Les actions sociales de l'entreprise au sein de ce village sont très faibles. Il y a lieu de signaler une école de quatre locaux en construction<sup>10</sup>, un puits foré mais non

opérationnel pour des raisons que la communauté ignore. Selon les informations recueillies, la nappe d'eau qui approvisionnerait ce puits serait polluée par les activités minières de MUTANDA MINING.

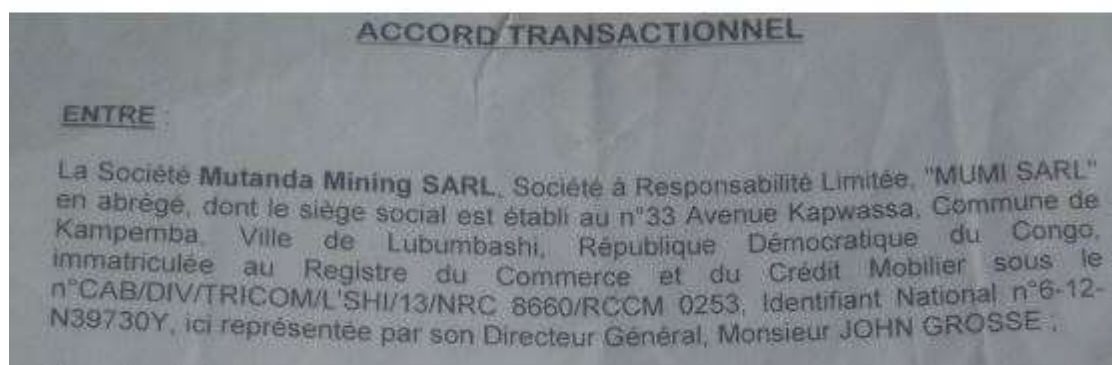
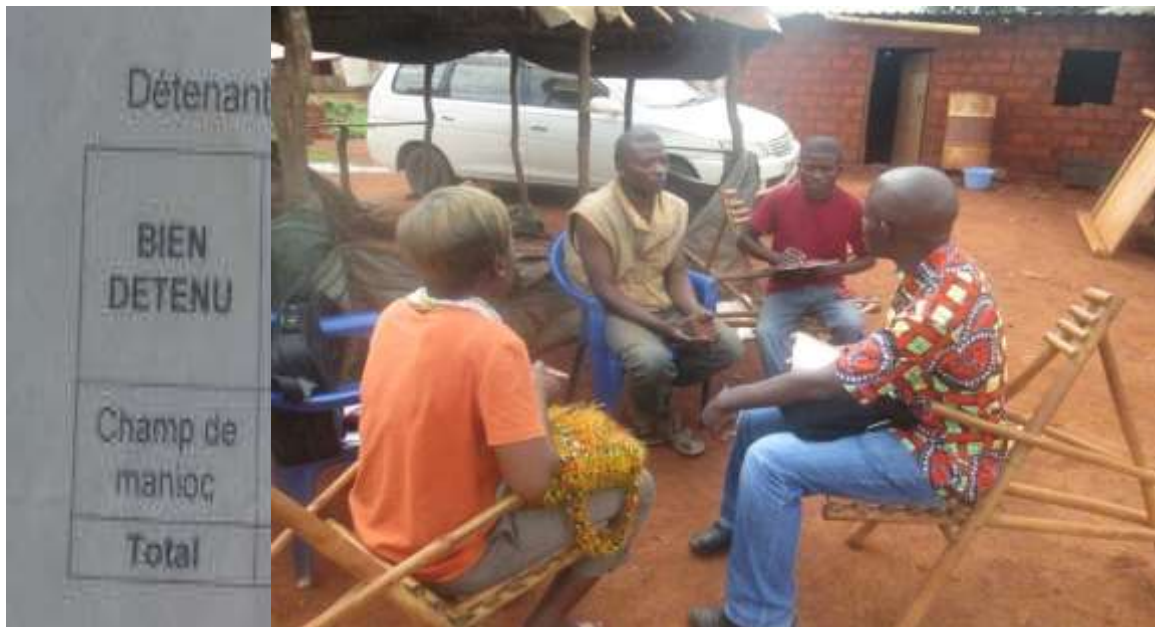
La maison reprise ici est identifiée dans l'accord transactionnel comme un **champ de manioc** et d'autres maisons comme **champ d'aubergine**. (Voir Annexe 1 : un modèle de l'accord de transaction signer entre parties).

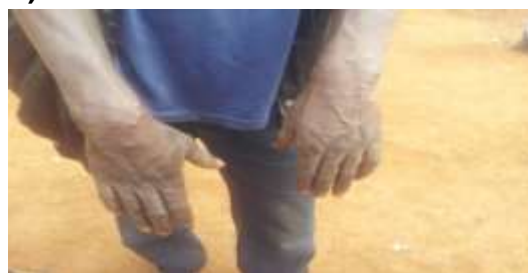
Figure 3 : phase de développement

**Tableau 1 : Liste et illustration des personnes ayants des maladies cutanées<sup>12</sup> (apparition des boutons sur la peau) suite à l'usage domestique de l'eau de la rivière KANDO (descente du 08 Janvier 2016)**

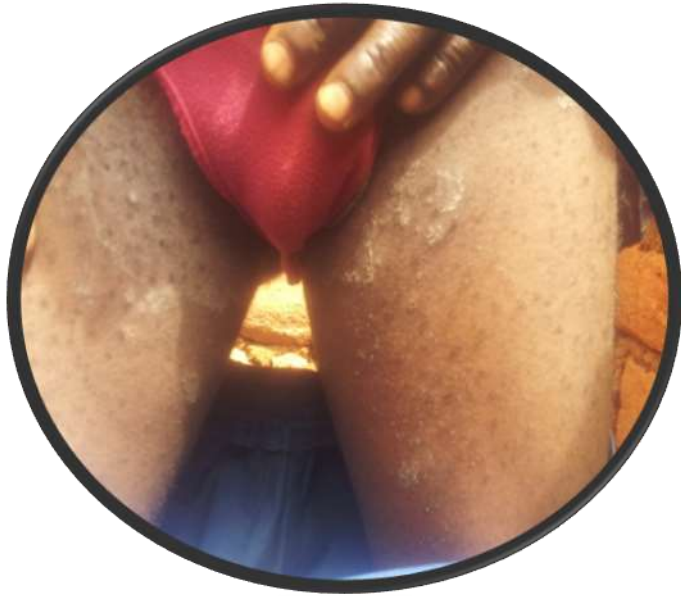
**Figure 5 : Phase terminal**  
 Cette photo est un homme adulte qui s'est confié aux enquêteurs en déclarant ceci :

« Mes enfants, les rejets de cette entreprise nous posent de sérieux problèmes. Venez voir ce que certains habitants de ce village ont sur la peau, voire sur **les parties intimes**.

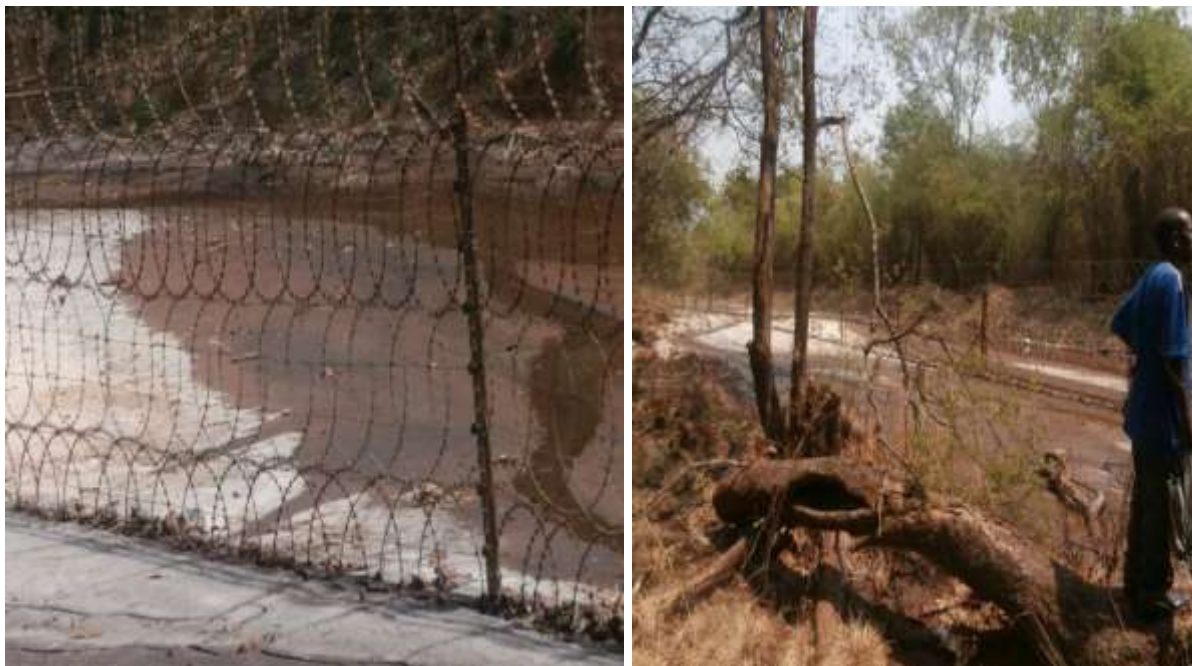
**Figure 6 : Photo montrant les limites externes entre la concession de l'entreprise et celle des habitants du village (Photo CAJJ)**

appartenant à la communauté locale par les fils barbelés. A vocation agricole, avec des terres arables et fertiles, le village a des terres arables, fertiles et favorables aux cultures vivrières (manioc, maïs, arachide, soja, haricot,...) ainsi que les cultures maraichères (chou de chine, gombo, tomate, amarante, ...).

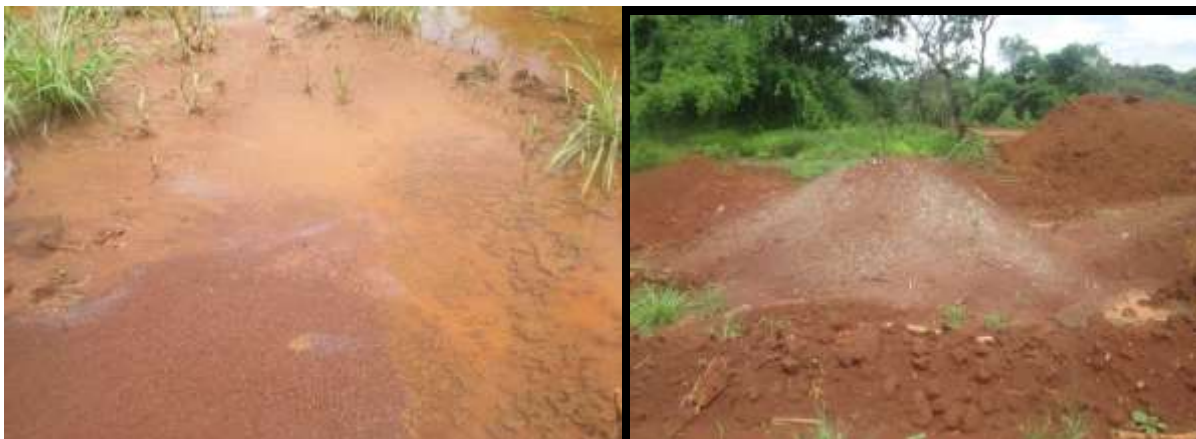
**Figure 7 : Site impacté en réhabilitation (Photo Synergie)**

A la suite du déversement des effluents acides causé par le débordement des bassins de décantation de l'entreprise, plus ou au moins 45 HA de champs de 26 agriculteurs ont été endommagés.

Cette situation a affecté les produits champêtres. Les maniocs de plus ou moins trois ans d'âge sont détruits. Toutes les plantes et arbres se trouvant sur cette zone sont brûlés et fanés.

Il y a lieu de signaler que des substances liquides de couleur blanchâtre, plus visibles pendant la saison sèche, couvrent tout le sol du site (voir photo ci haut et ci-dessous).

Depuis ces incidents survenus en 2013, l'entreprise n'avait entrepris aucune action ni pour réhabiliter le site affecté ni pour dédommager les agriculteurs pour leurs champs et produits, ni le village pour les dommages causés à la terre et à l'environnement. C'est grâce aux actions de l'ONG CAJJ qu'en 2015, l'entreprise a commencé la réhabilitation du site et indemnisation des agriculteurs. Il y a lieu de signaler que le chef coutumier de ce village continue à réclame des réparations collectives pour les dommages causés à sa terre et sa forêt.

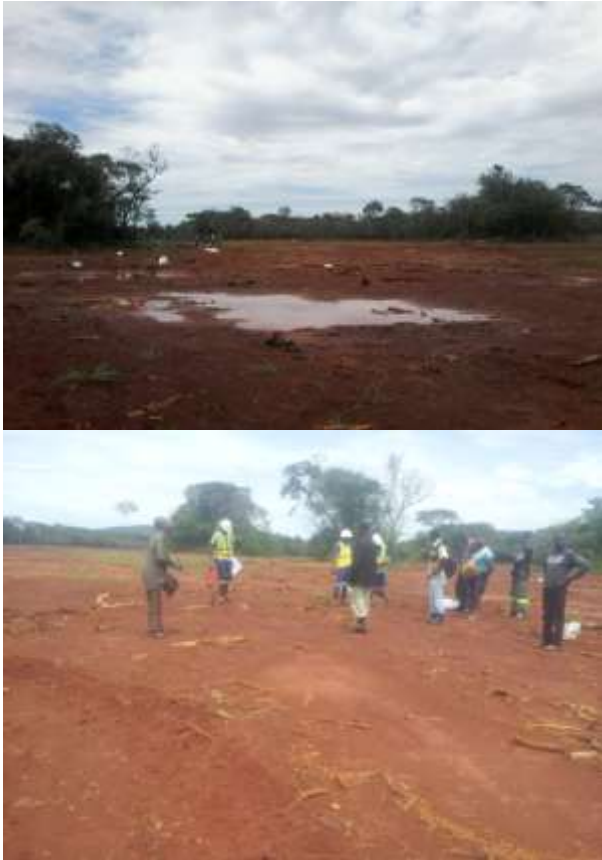
**Figure 9 : Réhabilitation du site endommagé (Photo Synergie)**

A titre d'exemple, les résultats des analyses des prélèvements du sol faits sur le site dit réhabilité ont indiqué un **PH toujours  $\leq 3$  (inférieur ou égale à 3)** ce qui confirme encore l'acidité du sol et par conséquent l'absorption des éléments minéraux sera difficile dans le sol et entrainera une croissance très difficile des végétaux, voir même impossible pour certains espèces.
